KHẢ NĂNG ỨNG DỤNG CÔNG NGHỆ BIOROCK NHẪM PHỤC HỒI SAN HỒ TẠI VIỆT NAM APPLICATION POSSIBILITY BIOROCK TECHNOLOGY FOR CORAL RESTORATION IN VIETNAM

Nguyễn Văn Nhuận

Viện Khoa học và Công nghệ Khai thác thủy sản, Trường Đại học Nha Trang

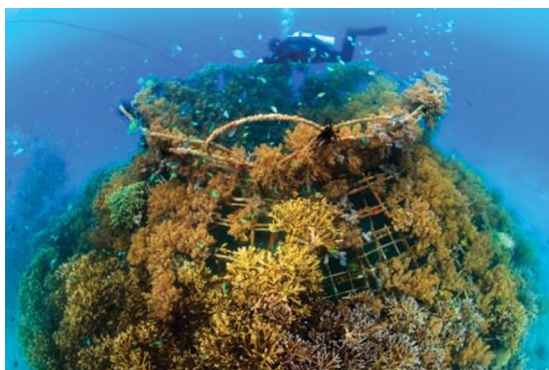
Hình 2: Hình ảnh phục hồi san hô bằng công nghệ Biorock tại Bali, Indonesia [22]

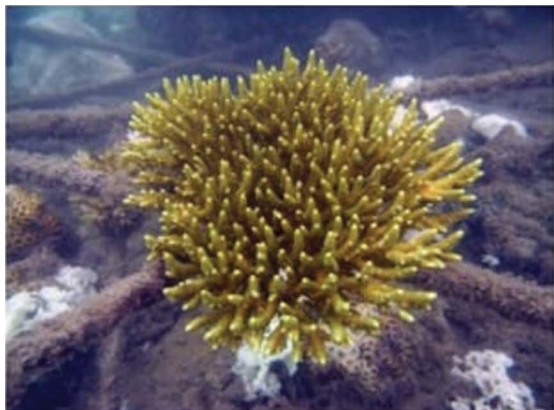
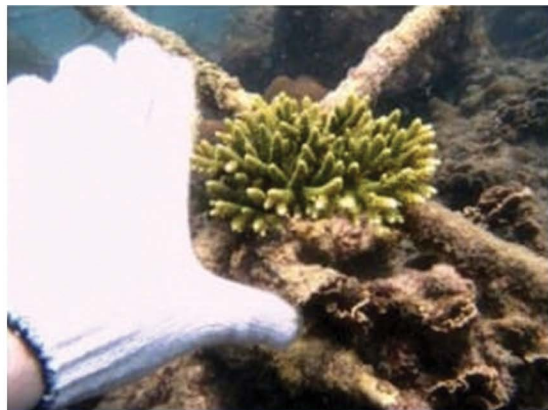
Hình 3. Phục hồi san hô bằng công nghệ Biorock ở Koh, Thái Lan [22]

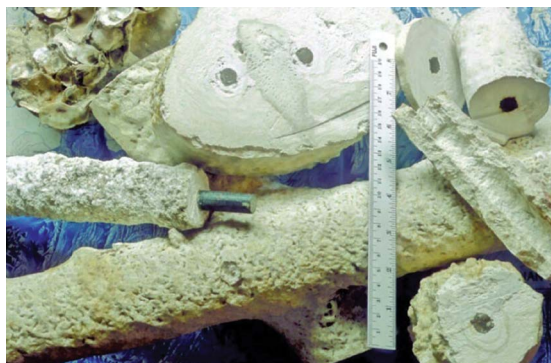
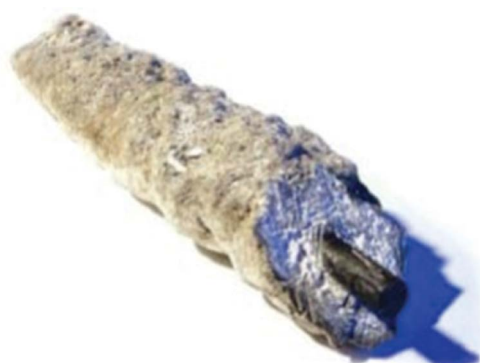
Hình 4: Vật liệu phát triển trên thanh sắt sau hai năm sử dụng công nghệ Biorock [22]

Công nghệ Biorock sử dụng các vật liệu dẫn điện như thép thông thường, vật liệu xây dựng rẻ nhất và được sử dụng rộng rãi nhất, để xây dựng các công trình có bất kỳ kích thước hình dạng nào trên biển. Với công nghệ Biorock, thép được bảo vệ hoàn toàn khỏi sự ăn mòn, thép không bị gỉ vì gỉ đỏ nhanh chóng chuyển sang màu xám và đen và được chuyển đổi trở lại thành sắt. Sau đó, cấu trúc chuyển sang màu trắng khi các khoáng chất đá vôi hòa tan tự nhiên trong nước biển phát triển trên bề mặt, tạo ra lớp phủ bằng đá cứng liên tục phát triển. Cấu trúc này phát triển chậm (dưới 1-2 cm mỗi năm), vật liệu này cứng hơn khoảng ba lần so với bê tông làm từ xi măng thông thường. Công nghệ Biorock tạo ra vật liệu xây dựng hàng hải trở nên cứng hơn và bền hơn theo thời gian. Đây cũng là vật liệu xây dựng

hàng hải duy nhất có khả năng tự phục hồi: nếu lớp khoáng chất bị vỡ, phần bị hư hỏng sẽ được bồi tự lại như trước. Tất cả các vật liệu xây dựng hàng hải khác đều bị hư hỏng theo thời gian và cuối cùng cần phải loại bỏ và thay thế. Cấu trúc Biorock tiết kiệm tiền vì không bao giờ cần thay thế và rẻ hơn nhiều lần so với cấu trúc bê tông hoặc đá có cùng kích thước. Công nghệ Biorock sửa chữa các cấu trúc bê tông cốt thép bị rỉ sét, nứt và vỡ vụn như bến tàu, cầu tàu và tường chắn biển. Quá trình rỉ sét của thanh cốt thép bên trong được ngăn chặn, các vết nứt và lỗ trên bê tông được lấp đầy bằng đá vôi cứng, từ trong ra ngoài. Công nghệ Biorock sửa chữa từ bên trong và ngăn chặn vĩnh viễn tình trạng rỉ sét của các cọc thép và vách ngăn bên dưới đường thủy triều cao mà chúng ta khó phát hiện.

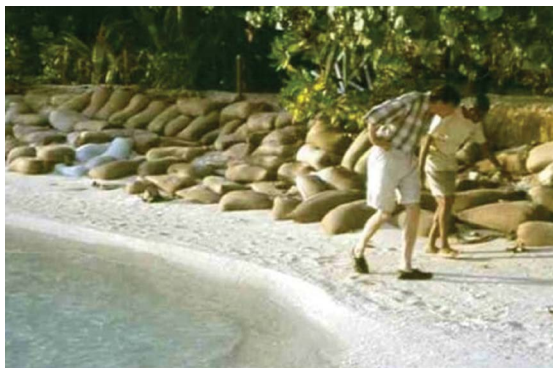
Hình 5: Bãi biển ở Ilhuru, Maldives, trước đây. Xói mòn nghiêm trọng, cây đổ xuống biển [22]

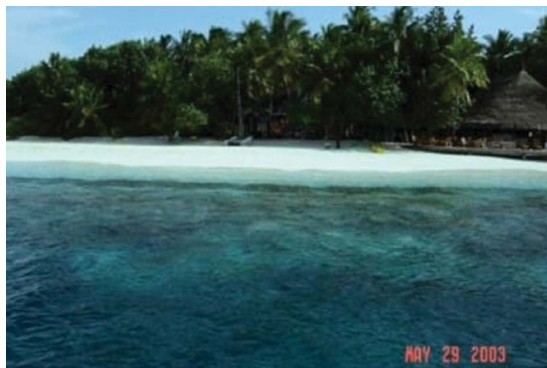
Hình 6: Bãi biển mới mọc sau rạn san hô Biorock (đường màu tối ở phía trước bãi biển) tại Ilhuru, Maldives [22]

này. Ví dụ, ở Maldives, một trong những quốc gia có địa hình thấp nhất thế giới, một rạn san hô bằng công nghệ Biorock đã được xây dựng trước một bãi biển đã biến mất. Trong 2-3 năm, một bãi biển mới rộng khoảng 15 mét đã được xuất hiện phía sau rạn Biorock và vẫn ổn định trong hơn 15 năm.

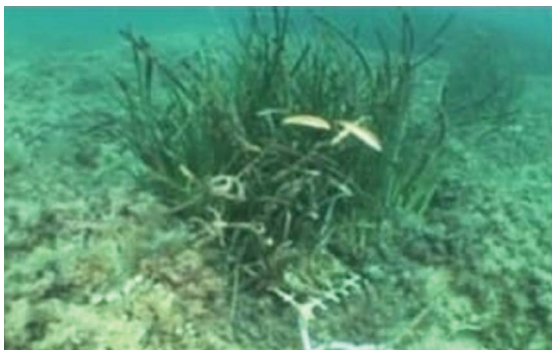
Hình 7: Cỏ biển mọc cùng với Biorock trên đá trơ trụi ở Địa Trung Hải, nơi mà thông thường chúng không thể sống sót [22]

Công nghệ Biorock thúc đẩy đáng kể sự phát triển và nảy chồi của cỏ tại đầm lầy nước mặn, cho phép cỏ sống sót trong nước sâu hơn

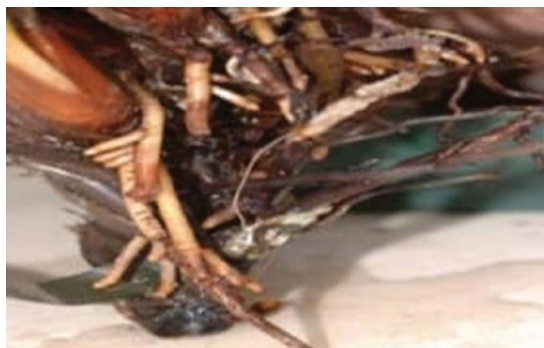
Hình 8: Rễ cỏ mọc dày đặc [22]
